106° SERVIZIO TECNICO DISTACCATO INFRASTRUTTURE

RELAZIONE TECNICA

ZONA LOGISTICA MALPENSA – CASCINA RADETZKY – Sopralluogo tecnico sullo stato comprensorio alloggiativo per famiglia.

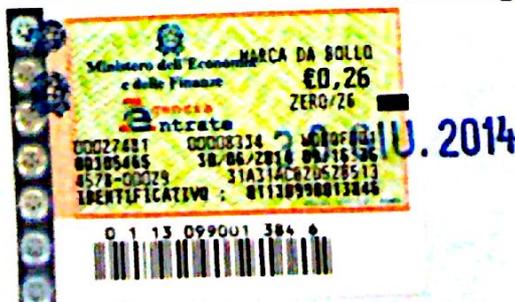
In merito alla staticità degli alloggi, gli stessi sono stati ispezionati visivamente sia dall'interno che dall'esterno. Purtroppo il sottotetto non è ispezionabile in sicurezza, e la presenza di controsoffittature e rivestimenti in cartongesso non consente di valutare il reale stato di conservazione delle strutture lignee del tetto dall'interno degli alloggi.

Ad ogni modo, ragionando per analogia su porzioni di tetto già crollate nella restante parte del comprensorio, non sono escludibili possibili crolli delle strutture lignee di copertura interessanti anche gli alloggi attualmente occupati (figura 3).

Figura 3: Degrado delle strutture lignee del tetto degli alloggi attualmente occupati (prime due foto da sinistra, scattate il 4 aprile 2014), particolare del tetto crollato sulla porzione già dichiarata inagibile come da foto effettuata nel sopralluogo dell'aprile 2011 (ultima foto a destra)

Sulla base dei sopralluogo effettuato, quindi, non è possibile esprimere un giudizio di idoneità statica sugli alloggi, per il quale sono necessari ulteriori approfondimenti tecnici.

Con riferimento unicamente al possibile crollo delle strutture del tetto (senza analizzare né murature portanti, né orizzontamenti calpestabili (solai e ballatoi), ulteriori accertamenti minimali comprenderebbero: accesso al sottotetto mediante cestello elevatore o trabattello mobile a norma (D.lgs 81/08), ispezione delle strutture lignee, rilievi geometrici, prelievi di campioni di materiali (travi principali e secondarie della struttura del tetto), calcoli numerici sulla base dei rilievi e delle prove sui materiali da effettuarsi.
